# ANALISIS KESTABILAN LERENG DENGAN METODE ROCK MASS RATING PADA TAMBANG BATUBARA (STUDI KASUS DI KECAMATAN DAMAI, KUTAI BARAT, KALIMANTAN TIMUR)

Iqbal Rizki Saputra<sup>1</sup>, Anita Widianti<sup>2</sup>

<sup>1,2</sup> Program Studi Teknik Sipil, Fakultas Teknik, Universitas Muhammadiyah Yogyakarta  
Jl. Brawijaya, Kasihan, Bantul, DIY, Telp. (0274) 387656  
Email: iqbal.rizki.ft20@mail.umy.ac.id, anitawidianti@umy.ac.id

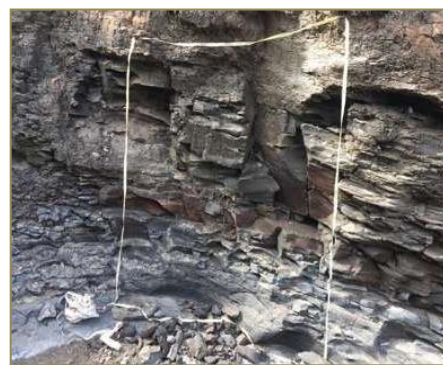
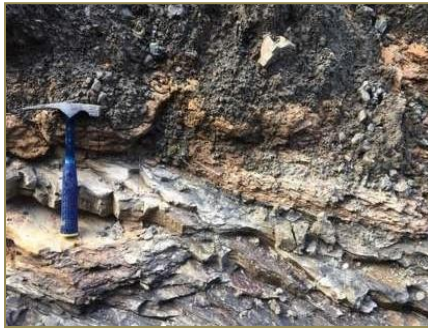
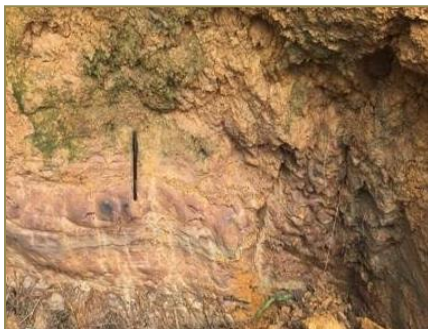
Gambar 3. Lokasi pengambilan data

Dalam penelitian ini data primer yang digunakan berupa data kekar dengan panjang *scanline*  $1 \times 1 \text{ m}^2$  seperti yang ditunjukkan pada Gambar 3. Semua karakteristik bidang diskontinuitas atau kekar dilihat dan dicatat di kedua lereng tersebut yang meliputi kekasaran, lebar bukaan, pelapukan dan melihat kondisi kekar tersebut secara visual.

Dari hasil pengamatan yang dilakukan pada lereng 1 diperoleh dua stasiun. Pada stasiun 1 nilai *RQD* yang dihasilkan dari jumlah kekar dalam garis *scanline* adalah 74,07%, sedangkan pada stasiun 2 nilai *RQD* sebesar 81,32%. Spasi bidang kekar berkisar antara 60 hingga 200 mm. Kondisi bidang kekar diukur berdasarkan deskripsi langsung lokasi

Dari hasil pengamatan yang dilakukan pada lereng 2 diperoleh satu stasiun dengan nilai *RQD* 91,30% dan nilai kondisi diskontinuitas sebesar 17. Hasil pembobotan RMR lereng 2 (stasiun 3) selengkapnya ditampilkan pada Tabel 3.

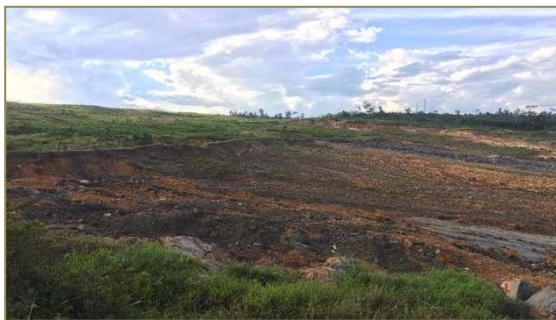
Gambar 4. Area longsor *floor* 3000

Berdasarkan kondisi aktual, terdapat longoran di area *floor* 3000, seperti yang ditunjukkan pada Gambar 4. Oleh karena itu, *back analysis* dilakukan untuk mengetahui kohesi dan sudut gesek pada area lereng *lowwall floor* 3000.

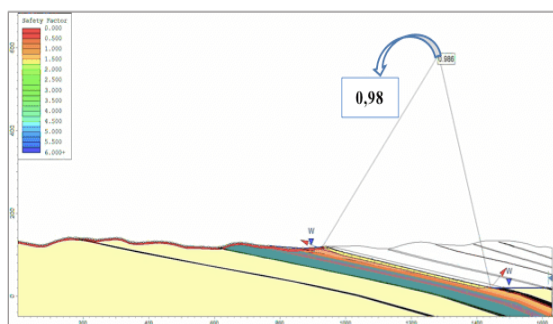
Gambar 5. Hasil *back analysis* lereng 1

Dari hasil analisis lereng 1 didapatkan kohesi sebesar 9 kN/m<sup>2</sup> dan sudut gesek internal sebesar 30° dengan kondisi berat volume tanah jenuh air sebesar 13 kN/m<sup>3</sup>, dan kondisi berat volume tak jenuh air sebesar 10 kN/m<sup>3</sup>. Faktor keamanan lereng yang dihasilkan sebesar 0,98 (Gambar 5).

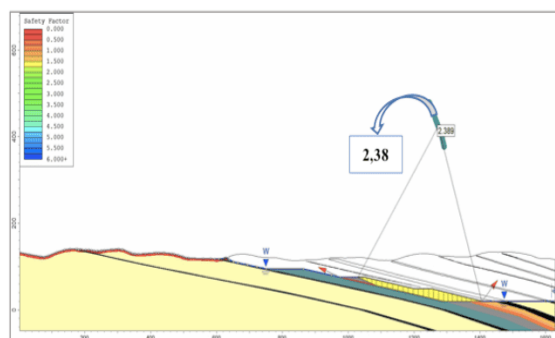
Gambar 10. Hasil rekomendasi lereng 1

Upaya untuk meningkatkan kestabilan lereng dapat dilakukan dengan berbagai cara, diantaranya adalah memasang dinding penopang isian batu/semèn, sumuran, atau bronjong, namun upaya ini tidak ekonomis. Oleh sebab itu dalam penelitian ini direkomendasikan setiap lapisan batuan dicut per-20 meter hingga membentuk *bench*, sehingga nilai FK meningkat menjadi sebesar 2,38 pada lereng 1, dan 2,62 pada lereng 2 (Gambar 10 dan Gambar 11).
